CERCETĂRI PRIVIND CTITORIA BRÎNCOVENEASCĂ SF. GHEORGHE NOU DIN BUCUREȘTI

de DINU V. ROSETTI, PANAIT I. PANAIT

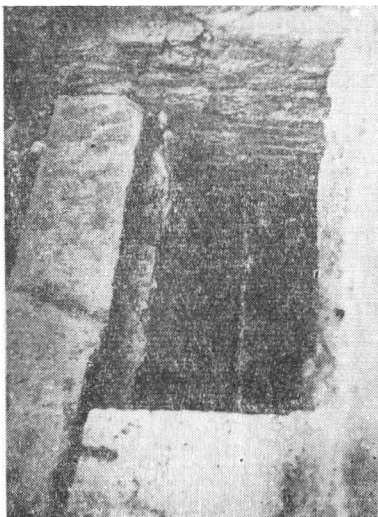
Fig. 3 — 1— Secțiune perpendiculară pe absida de est, 2— Scările de pe latura de nord a pridvorului, 3— Șanțul 1 cu urme ale picturii pereților interiori.

La absida de est zidul este bine consolidat el afundându-se —3,14 m față de dalele de bazalt ce înconjoară în prezent edificiul. Stratul de moloz prezintă aici o grosime de 1,56 m și corespunde în bună parte soclului acoperit cu tencuială albă nisipoasă (fig. 3/1). Partea de jos a soclului pe o înălțime de 0,20 m păstrează urmele unei tencuiei mai vechi, tot de nuanță albă, dar conținând pietriș. Sub fundația zidului brîncovenesc a fost găsit un mormînt datînd probabil din sec. al XVI-lea. Secțiunea E deschisă pe latura de nord a confirmat că în faza sa inițială biserica înălțată de Constantin Vodă Brîncoveanu era înconjurată cu un pavaaj de cărămidă, ulterior intens folosit. Acest pavaaj corespunde bazei soclului și în același timp părții de jos a unui strat de tencuială de nuanță albă cu pietriș insuficient netezită. Numai pe primele două rînduri de cărămidă s-a mai păstrat acest prim strat de tencuială. Deasupra ei s-a așternut ulterior o tencuială de culoare roșcată. Abia de la rîndul patru de cărămidă în sus soclul este îmbrăcat cu tencuială albă nisipoasă și deci mai gălbuie. Toate aceste straturi de tencuială marchează etape de refacere a edificiului în sec. XVIII-XIX.

Cît privește zidul pronaosului au fost suficiente șanțul I interior și șanțul III/1956. Șanțul I a permis descoperirea unei fișii din vechea pictură a bisericii care pornește de la —0,54, sub pavimentul actual pînă la —0,86 m, partea inferioară corespunzînd astfel crestei zidului B. Pe fundalul alb al peretelui fusese zugrăvit un motiv din semicercuri distanțate obținute din dungi negre în care se înscriu linii în val roșii. Două dungi în val suprapun motivul acesta ce imită faldurile unei draperii, despărțindu-l de un alt motiv din care nu s-au mai păstrat decît fragmente de linii roșii. Registrul inferior al picturii este format dintr-un briu de vopsea neagră, afectat de urmele unui incendiu. Astfel, porțiunea pictată constituie un indiciu prețios în ceea ce privește precizarea nivelului de călcare în interiorul bisericii în timpul ctitoriei ei. Acest nivel se află la —0,86 m față de pavimentul actual și corespunde unei dungi de mortar și nisip. Săpăturile nu au permis însă descoperirea unor resturi din pavimentul de marmură menționat în izvoarele contemporane (fig. 3/3).

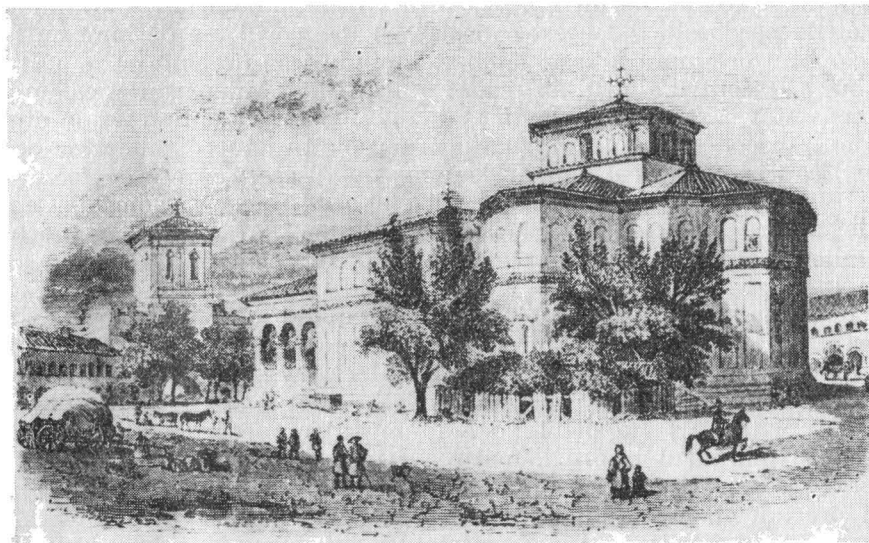
**Fig 5 — 1— Mănăstirea Sf. Gheorghe Nou — litografie de M. Bouquet,
2— Arderea mănăstirii Sf. Gheorghe Nou la 23 martie 1847. Cromolito-
grafie de E. F. Buchner**

Din deceniile 4 și 5 ale sec. al XIX-lea datează și primele izvoare iconografice privind mănăstirea. Sînt cunoscute pînă în prezent desenul lui A. Raffet din 1837, gravura executată de M. Bouquet în 1841, (fig. 5/1) precum și gravura lui E. F. Buchner care redă dramaticul eveniment din 23 martie 1847. (fig. 5/2) În lucrările lui A. Raffet și M. Bouquet, biserica nu prezintă decît baza turlei mari deasupra căreia se amenajase un acoperiș probabil provizoriu. Gravura lui E. F. Buchner redă biserica dominată de două turle înălțate pe pridvor (cea de pe latura de N fiind mai clară) în spate pîrînd a se afla o altă turlă centrală. Într-adevăr la 1 oct. 1846 o adresă a Departamentului Credinței către, arhitectonul orașului Schlatter arăta că egumenul mănăstirii cerea unele reparații la biserică pentru care urma să se întocmească un plan special.⁶¹⁾ La 7 aprilie 1847 Departamentul revenea indicînd întocmirea planului de lucru înglobînd și „raionul cel vechi ce au avut ea pe dinafară zidului împrejmuirii și pe unde fiind prăvălii au arsu acum”.⁶²⁾ Se pare totuși că încă în acest răstimp biserica se afla în reparații. Într-o catagrafie a zestrei mișcătoare și nemișcătoare a mănăstirii întocmită în noiembrie 1848, amintindu-se marele incendiu din 23 martie, se arăta că a fost distrusă atunci partea pronaosului și a ars „învelitoarea peste tot care abia fusese făcută de arh. Filimon”.⁶³⁾ Catagrafia consemnează faptul că a scăpat totuși „turla cea mare care și ea fusese făcută de lemn și acoperită cu tablă”.

Marele incendiu din 1847 reprezintă un moment de răscruce pentru ctitoria lui C. Brîncoveanu precum și pentru starea altor 11 biserici din București.⁶⁴⁾ El vine să completeze ceea ce factorii distructivi de pînă atunci au măcinat din măreția și trăinicia impunătoarei biserici. Propagat din partea de vest a monumentului focul a atins cu furie clopotnița ce străjuia intrarea în curtea interioară, dinspre actualul Bd. 1848, a nimicit casele din colțul dinspre Lipscași, și odăile hanului, care nu se vor mai reface niciodată. Din edificiul de cult partea cea mai
