BISERICA LUI BUCUR

Avatarurile unui monument - 1913 – 1940

drd. Dragoș Carciga

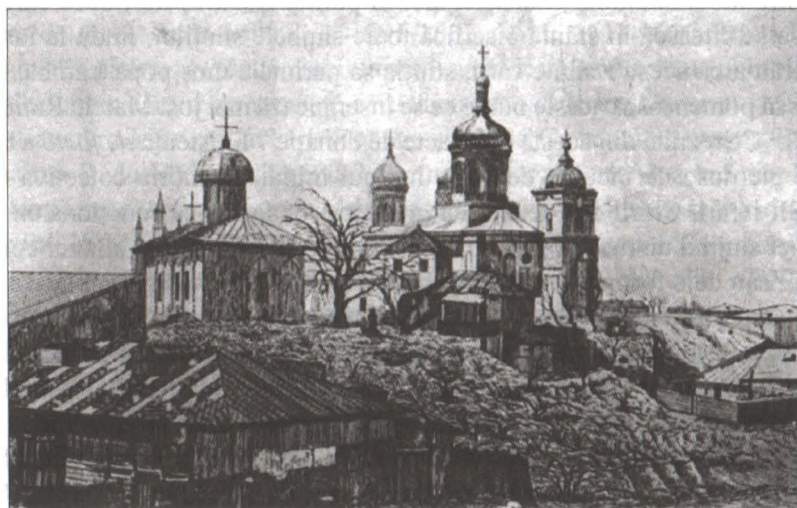
**Biserica Bucur și Mănăstirea Radu Vodă la 1881,
după dărâmarea zidului de incintă mănăstiresc**

Studierea vechilor gravuri și fotografii demonstrează cât se poate de clar vecinătatea, vreme de două secole, dintre biserica lui Bucur și mănăstirea Radu Vodă, prima fiind ridicată, din piatră, la o dată ulterioară celei de-a doua, după cum indică numeroasele date arheologice, arhitecturale, iconografice, urbanistice ș.a. culese din a doua jumătate a secolului al XIX-lea și până în prima jumătate a celui trecut, cu ocazia numeroaselor sale renovări.

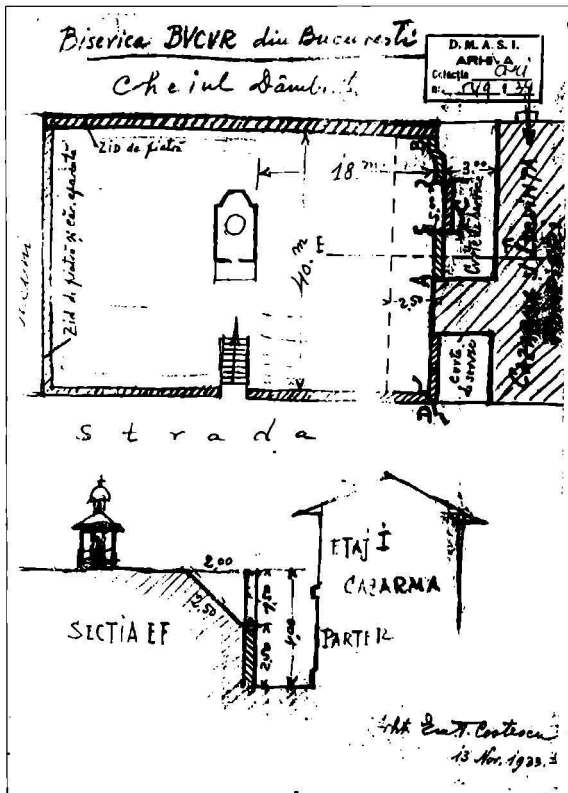
Porțiunea AB din zidul sudic (spre pompieri) este construit însă din cărămidă-veche (0,42) și var gras, înalt de aprox. 4 m, – nefiind acoperit cu o copertină, ca restul zidurilor înconjurătoare.

Din cauza aceasta și din cauza împingerilor din curtea bisericii spre sud s’au produs 2 crăpături și, porțiunea C a cedat pe o lungime de 5 m. l., înclinându-se spre curtea de serviciu a locuinței comandantului companiei de pompieri din vecinătate. Pentru a preîntâmpina o prăbușire, s’a scos pământul ce apăsa pe porțiunea amintită și s’a proptit zidul înclinat cu grinzi de lemn. Biserica fiind la o depărtare de 18 m. față de porțiunea-Defectă, – ea nu este amenințată de niciun pericol.

Tot din cauza tendinței de împingere spre sud a terenului din curtea bisericii, se mai observă o crăpătură principală în punctul D, din colțul sud-vest al împrejmuirii de zid (v. planul de situație). –

Spre a se evita pe viitor o altă prăbușire, sunt de părere a se săpa în pantă (sb. Em. T. C) tot terenul din curtea bisericii Bucur ce formează latura-sud (spre cazarma pompierilor). Deasemenea zidul înconjurător din această parte va fi refăcut până la o înălțime de 2,50 m., așa fel ca să împiedice trecerea și să înlăture vreo nenorocire.

Din analiza devizului arhitectului rezultă că erau necesare 6 operațiuni distincte pentru consolidarea zidului. Într-o primă etapă trebuia ca “pământul săpat în taluz conform schiței de plan alăturate, pe toată porțiunea zidului dinspre pompieri (aprox. 40 m.l.). Săpătura și căratul pământului afară depe șantier se va face cu soldații și camioanele companiei de pompieri, în mod gratuit. Deasemenea se va

săpa în porțiunea AB, așa fel ca să se poată lucra zidul până la fundații. Apoi această săpătură va fi pusă la loc.” În etapa următoare “Demontarea zidului AB cu îngrijire așa fel toată cărămida veche să poată fi reîntrebuințată la noul zid.” Trebuiau să fie turnate noi fundații, din beton, și “zidărie cu cărămidă veche și mortar de var gras și 25 kg. ciment la m.c., numai pe înălțime de 2,50 m (porțiune AB).” În sfârșit “tencuirea porțiunii AB pe ambele fețe cu mortar de var și 25 kg. ciment la mc” și “Reparația crăpăturii D din colțul sud-vest (la zidul existent).”²⁶ Prețul noii fundații urma să fie de 7.800 de lei, dintre care 2.400 de lei prețul pietrișului și 5.400 de lei prețul cimentului; costul celor 25 de m.c. de zidărie era defalcat după
