SUCCESIUNEA ETAPELOR METODOLOGICE ÎN CAZUL INTERVENȚIEI DE CONSERVARE RESTAURARE A UNOR ELEMENTE LITICE, DECORATIVE, PARTE A COLECȚIEI MĂNĂSTIRII STAVROPOLEOS

Restaurator Aida Simona Grigore

Abstract: The article makes a brief presentation of Stavropoleos Monastery and recalls some important figures who decided the birth, the changes and the destiny of the monastery. This article describes the conservation status for two decorative elements of stone, and the sequence of the methodological steps in case of conservation and restoration intervention, procedures and substances used, to return to the monastery heritage.

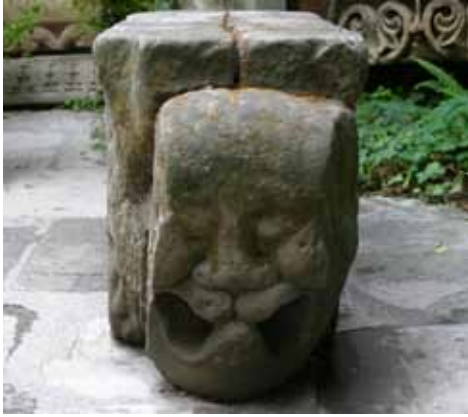
Două dintre elementele din piatră ce decorează lapidariul și care atrag prin prezența lor, ușor ieșită din context, sunt două blocuri de piatră (gresie) reprezentând fiecare câte un leu (*fig. 1, 2*). Expunerea lor timp îndelungat, în spațiu deschis, a făcut ca procesul de degradare, de la punerea lor în operă, să continue. Au apărut deprecieri la nivelul structurii pietrei, fisuri, fragmentări ale corpului petrografic și desprinderi prin exfoliere paralelă față de substratul de bază (aspect solzos). Acțiunile vântului și apei au dus la eroziuni și pierderi masive de materie, implicit la pierderea detaliilor. Poluarea este un alt agent distrugător prezent mai ales în marile orașe, unde aerul conține numeroase substanțe dăunătoare, cum ar fi unii compuși sulfuroși, printre care, hidrogenul sulfurat care acționează asupra pietrei ducând la formarea crustei negre prezentă și ea pe suprafețe mai mici. Factorii atmosferici, umiditatea și căldura, au favorizat un atac biologic masiv format din fungi și licheni, pietrele fiind acoperite de aceștia în mare parte. S-au mai observat depuneri de praf, mici pete de vopsea și alte materiale apărute accidental pe suprafața pietrelor (*fig. 3, 4, 4a, 5, 6*).

Fig. 1. *Atac biologic*

Ținând cont de starea de conservare a celor doua elemente litice, s-a început procesul de restaurare cu biocidarea acestora. Biocidarea s-a făcut în mai multe etape, folosind Biotin T (solubil în apă demineralizată) în concentrație de 1-3%, prin aplicări repetate. Pentru îndepărtarea fungilor și a lichenilor s-a acționat mecanic folosindu-se betișoare de bambus și bisturie. A urmat curățarea suprafeței pietrei de depunerile aderente prin procedeul de microsablare cu pulbere de aluminiu. Pentru aceasta s-au făcut mai întâi teste care au stabilit nivelul de curățare a pietrei pentru ca aceasta să nu fie afectată. Înaintea începerii operațiunii de consolidare zona a fost bine curățată de praf și alte impurități și s-a aplicat de-a lungul fisurilor (prin metoda injectării), apă alcoolizată pentru degresarea suprafeței și o mai bună pătrundere și aderare a consolidantului. După ce au fost repoziționate atent, fragmentele desprinse au fost consolidate și alipite ansamblului original. Alipirea fragmentelor s-a făcut folosind rășină epoxidică și silice micronizate. În zonele de exfoliere s-au făcut tiviri ce au pregătit o preconsolidare făcută punctual folosind primal în concentrație de 10%. Chituirile s-au făcut sub nivel folosind mortare de restaurare de tip Remmers, care au o bună aderență la suport (pentru evitarea desprinderilor), etanșeizează în fața apei și au aspect estetic și o textură adecvată (*fig. 7, 8, 9, 10*). A urmat consolidarea cu Estel 1000 pe bază de silicat de etil, în soluție white spirit D40, aplicat cu pensula în mai multe straturi. Prin consolidare se reface coeziunea dintre granulele sau fragmentele litice dispersate sau pe cale de a se dispersa în procesul de degradare. Consolidantul

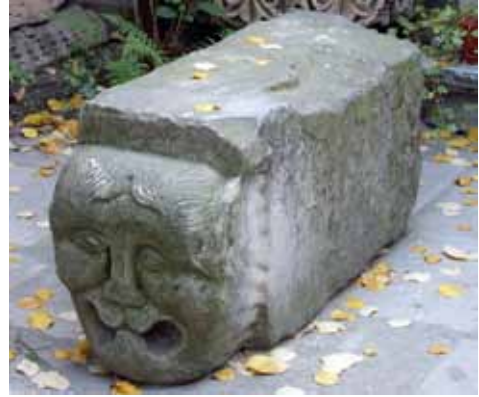
Fig. 2. *Atac biologic*

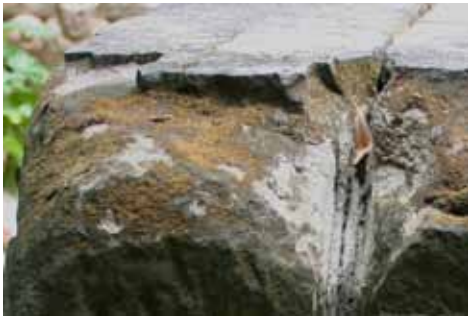
Fig. 3. *Atac biologic-detalii*

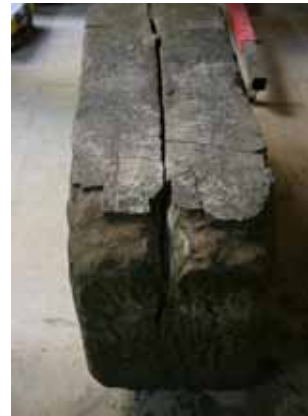
Fig. 4. *Fisuri și fragmentări ale corpului petrografic - vedere față*

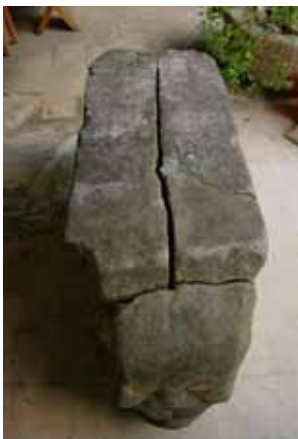
Fig. 4a. *Fisuri și fragmentări ale corpului petrografic - vedere spate*

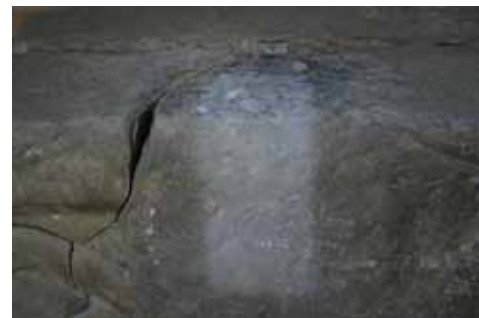
Fig. 5. *Test de curățare prin microablație*

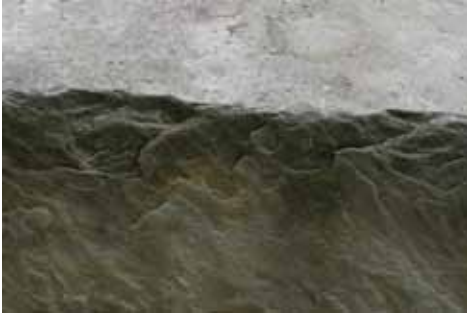
Fig. 6. *Exfolieri paralele față de substratul de baza (aspect solzos)*

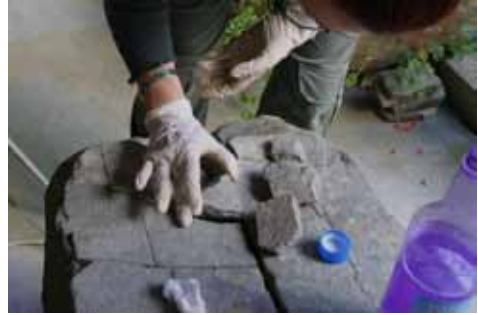
Fig. 7. *Alipirea fragmentelor*

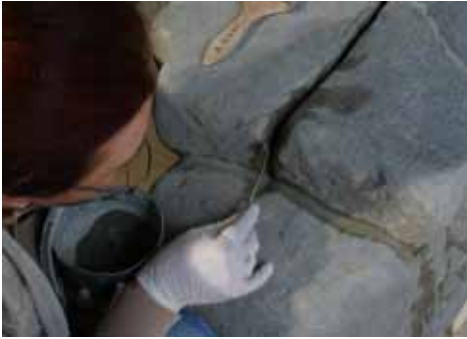
Fig. 8. *Chituire sub nivel*

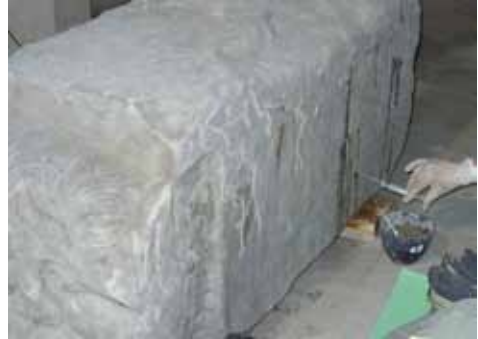
Fig. 9. *Injectări cu apă alcoolizată urmată de injectari cu Primal (preconsolidare)*

trebuie să penetreze suficient de adânc, să ajungă la partea stabilă a pietrei. Pe zonele chituite s-a făcut un retuș cromatic ce a urmărit atenuarea contrastelor existente, vizibile în special de la distanță. S-au folosit pigmenți minerali naturali în suspensii apoase, aplicate prin pensulare. Hidrofobizarea a fost ultima operație de intervenție menită să confere suprafețelor litice o rezistență sporită la contactul cu apa. Tratamentul s-a aplicat întregii suprafețe prin pulverizare. Produsul astfel aplicat nu a închis porii pietrei sau ai mortarului aplicat dar împiedică pătrunderea apei lichide în profunzime și apariția petelor datorate umidității. Pentru hidrofobizare s-a folosit substanța ProtectGuard WD. Toate materialele și substanțele folosite în procesul de restaurare au fost compatibile cu materialul restaurat. Restaurarea celor două elemente litice decorative a dus la salvarea și la prelungirea vieții acestora, bucurând de acum pentru un timp îndelungat, în acest loc de pace, ochiul privitorului (fig. 11, 12, 13).

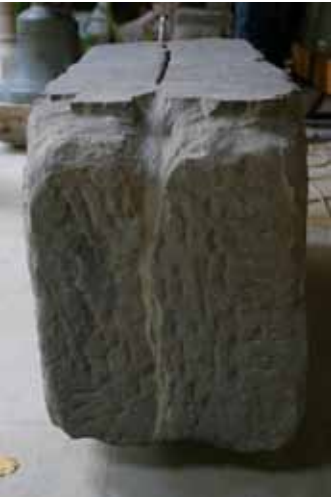
Fig. 10. *După chituire - vedere spate*

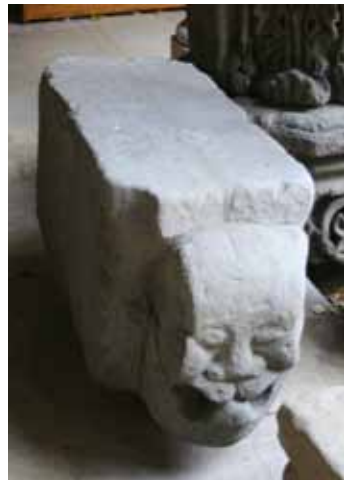
Fig. 11. *Vedere finală leu 1*

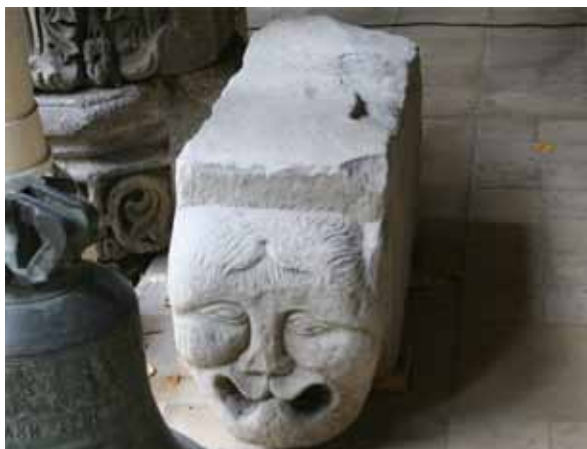
Fig. 12. *Vedere finală leu 2*
